# Omega 42 SWE 106 Oriole II

## Nytt pentry

### Vi byggde ett nytt pentry.

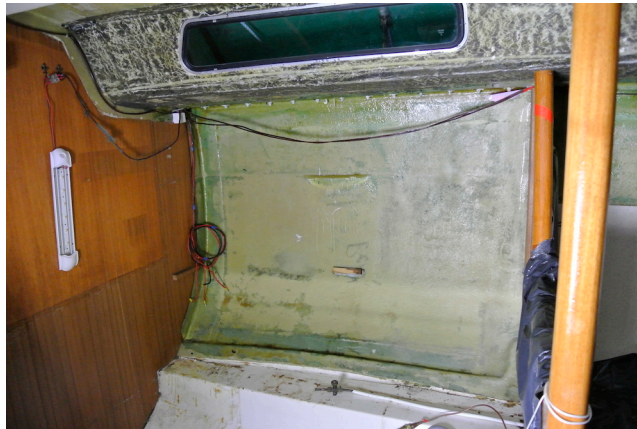
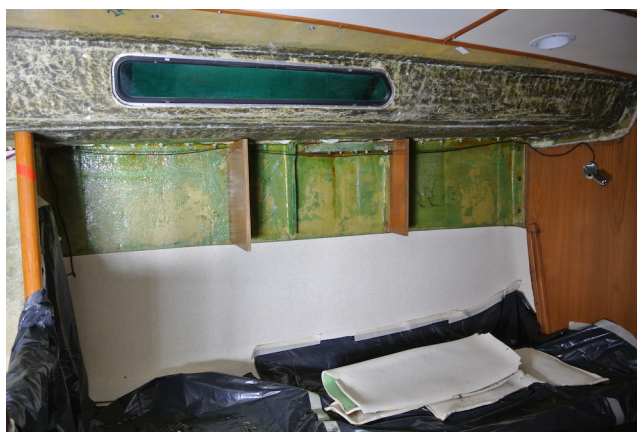
När jag ändå var igång så rev jag bort all isolering som satt löst.

Så här såg det ut när allt var borta. Det jobbigaste nu var att göra rent och få bort all gammalt lim.

En vanlig skrapa tog en del, men det är svårt att tyngd på skrapan i alla konstiga vinklar. Jag investerade i ett multiverktyg, som har ett roterande blad. Det sista fick man sen slipa bort med grovt papper, det bästa var papper som golvslipare använder. För att sen vara på den säkra sidan att den nya limningen ska fästa så tvättade jag ytan med limtvätt.

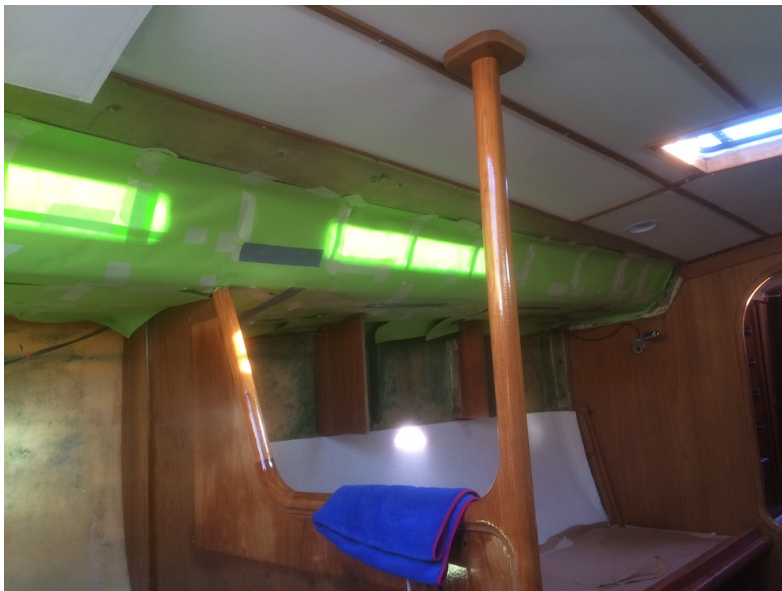
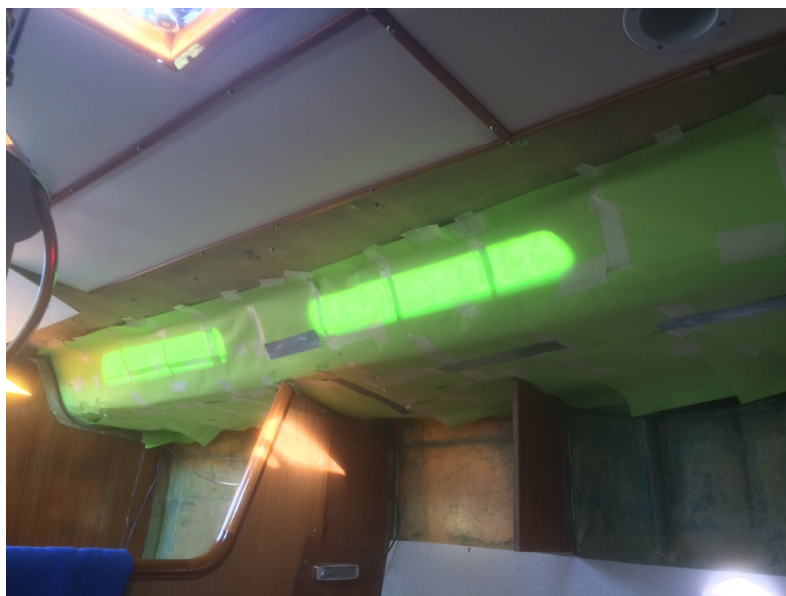
**Nästa steg var att isolera på de rengjorda ytorna.**

Jag har inte gjort det innan mer än på skrovsidor i min Smaragd, det är ganska lätt. Här var det värre med svängda ytor och överbyggnaden. Hemligheten för att få det bra är att man gör så noggranna mallar som möjligt. Jag hade också tur med att det var en varm senhöst, så jag kunde limma innan vintern var över oss.

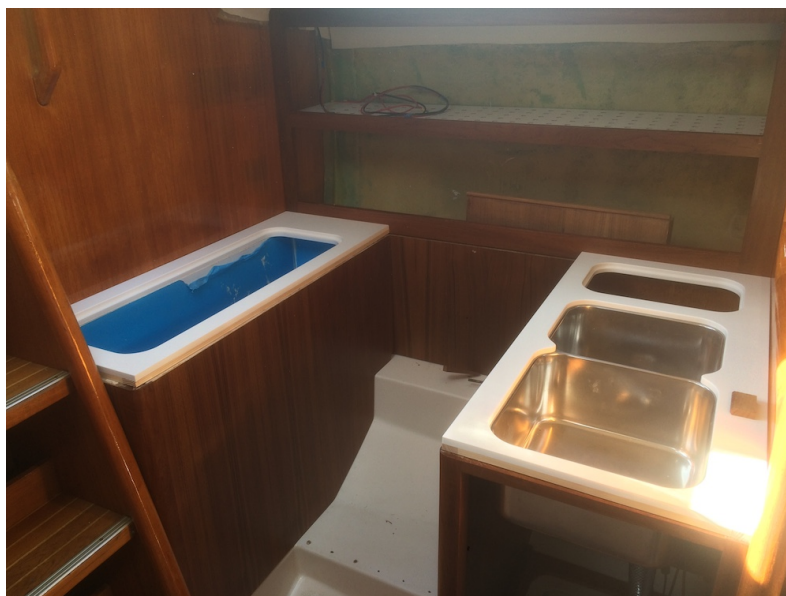
**Vi valde Corian** som material i alla bänkytor. Tungt men slitstarkt och lätt att hålla rent. Även skjutdörrarna till skåpen gjorde vi i Corian. Nu började detaljer växa fram, för att nämna en är hyllplanet med borrarade hål för pinnar som ser till att allt står still under segling.

Isoleringen på skrovsidorna limmade jag fast efter det att hyllplanen var monterade.

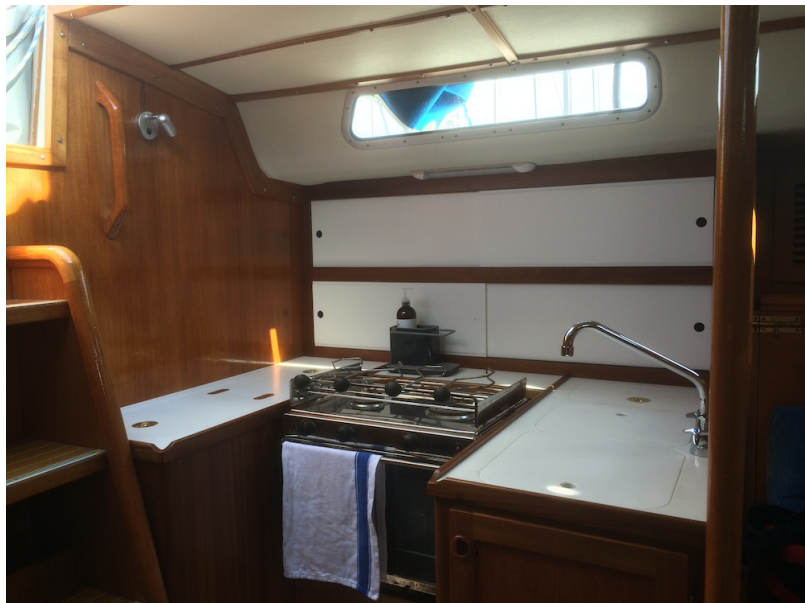
Vi är väldigt nöjda med slutresultatet, de vita Corian ytorna gör att båten känns ljusare och modernare. Det har varit väldigt lätt att hålla rent och snyggt.

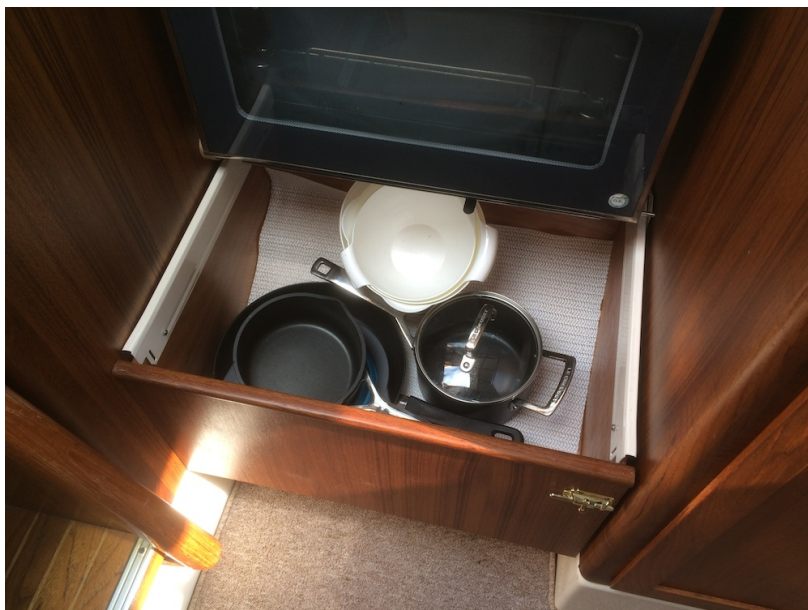
I utrymmet under spisen där det innan var en lucka som vid hård segling alltid gick upp, har vi gjort en utdragbar låda.

Även skjutlådan under spisen var ett lyft, tidigare så fick man ställa sig på knä för att ta fram saker. Sen att den håller sig på plats under segling.

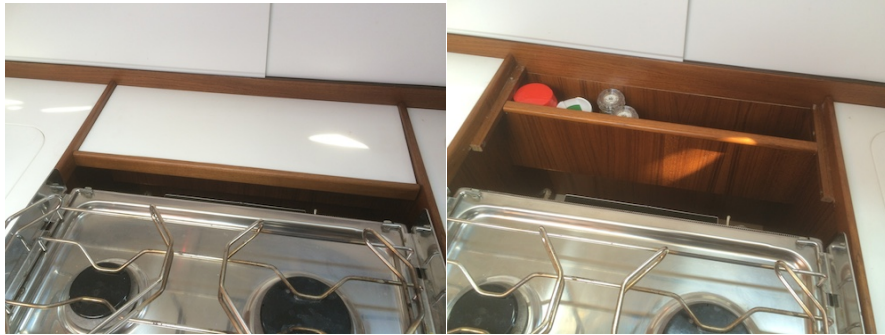
Bakom spisen fick vi plats med ett fack för kryddor plus annat smått och gott, här står det tryggt även vid segling.

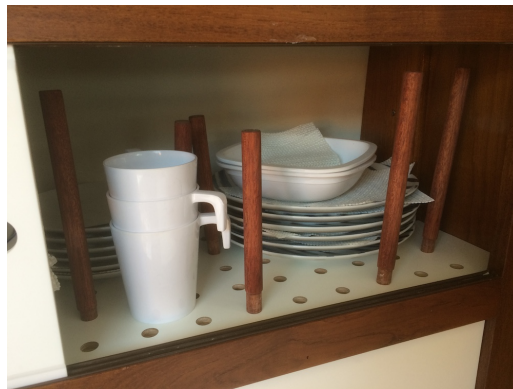
Otroligt skönt att veta att allt står där det ska vid hård kryss.

Hyllplan med hål för pinnar kan jag rekommendera. Att glas porslin står tryckt under en hård kryss är väldigt skönt. Det fick vi erfara under vår segling runt Gotland. På vägen hem från Klintehamn till Öja fick vi en kuling på oss och då är det så skönt att inte behöva oroa sig om stuvningen, när man dansar fram på 1.5 m vågor mitt i ett upprört hav.

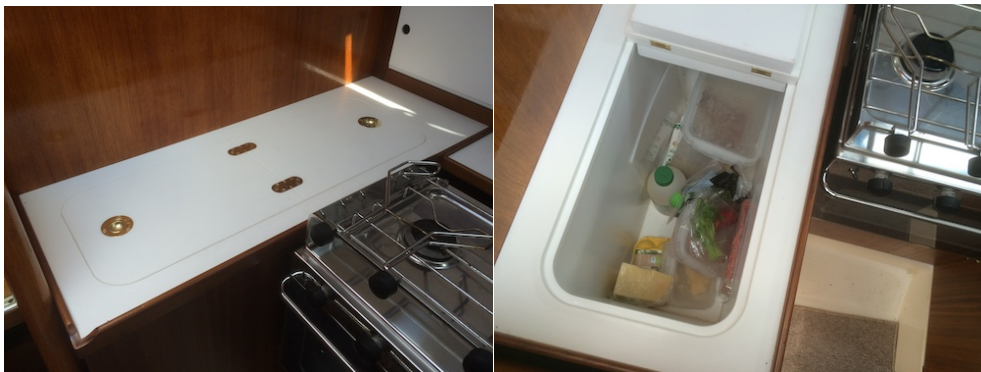
Kylboxen kunde vi göra större och med öppning från två håll.

Vi har verkligen haft glädje av vårt nya pentry och efter över 700 distans i somras så har vi också fått testa det ordentligt. Visst finns det saker som man kommer på att man kunde gjort lite annorlunda, så är det alltid. Att ha en stor och fräsch kylbox har vi tyckt varit skönt. Att det är lätt att komma åt varor och att man kunde öppna från två håll visade sig praktiskt.

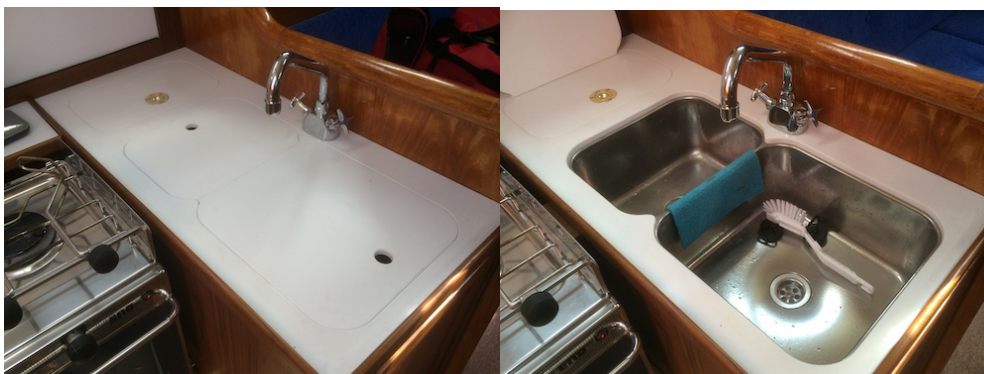
Vi valde som innan att ha två hoar.
